Zasady akceptacji rdzeni

Przykłady uszkodzeń rdzeni

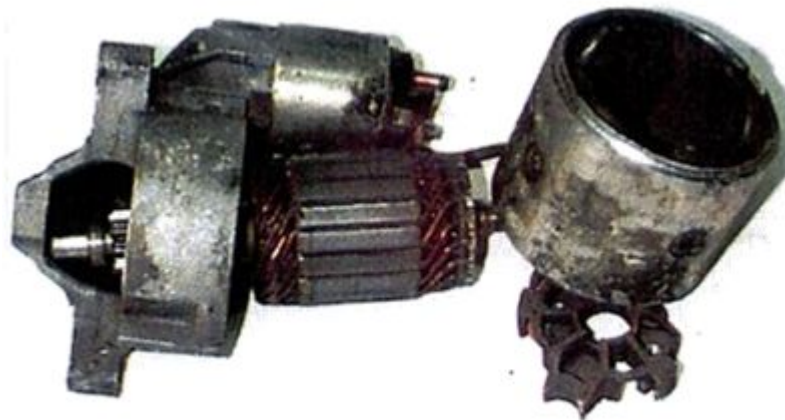
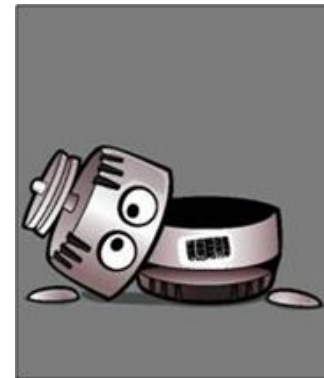
Rozmontowany alternator/rozsrusznik

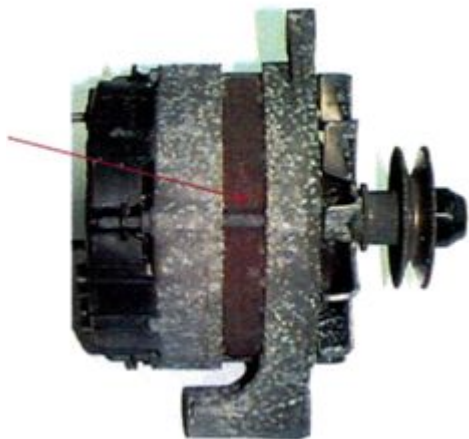
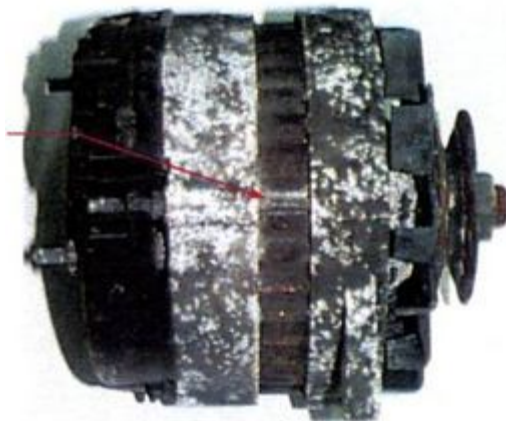
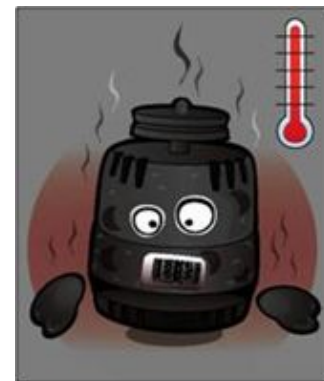
Niewielka korozja

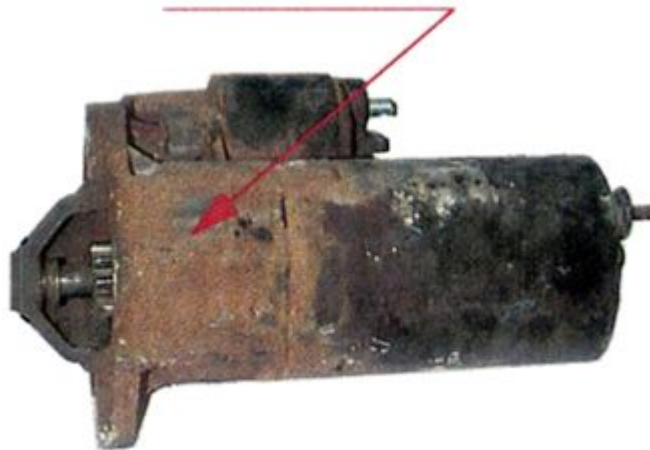
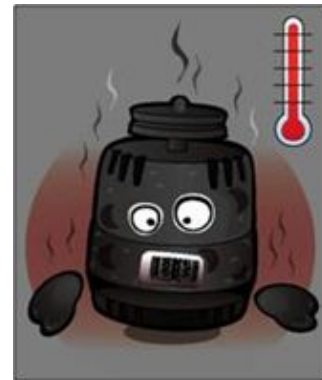
Dotkliwa korozja

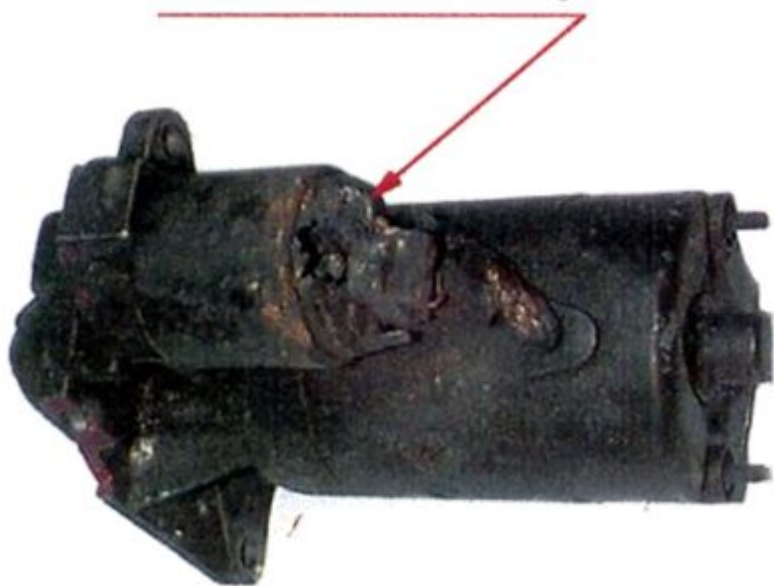
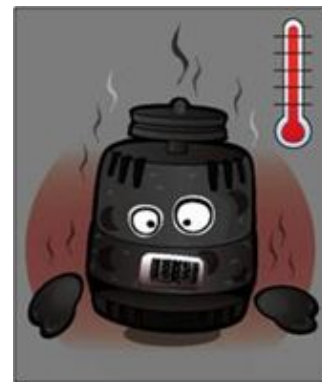
Spalony zawór elektromagnetyczny

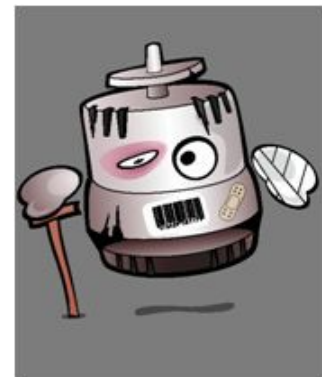
Uszkodzony zawór elektromagnetyczny

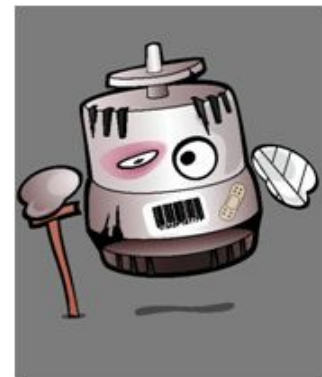
Uszkodzony wspornik / obudowa

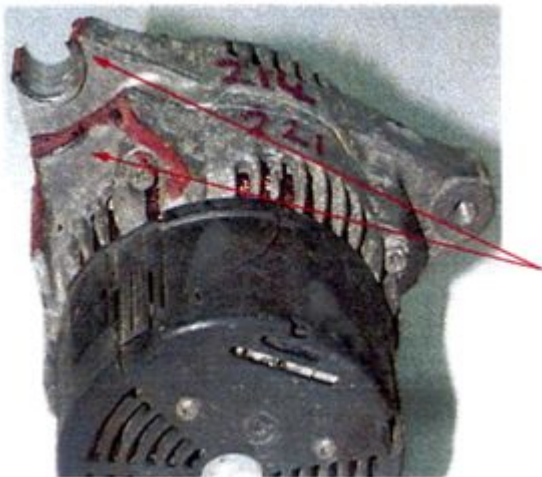
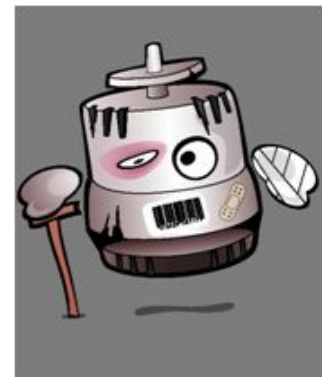
Uszkodzony wspornik / obudowa

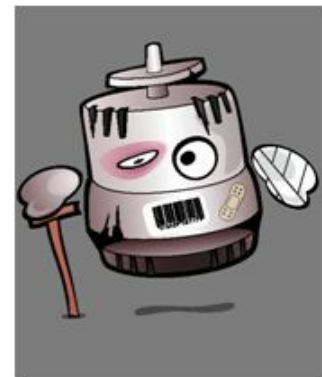
Brakujące koło pasowe

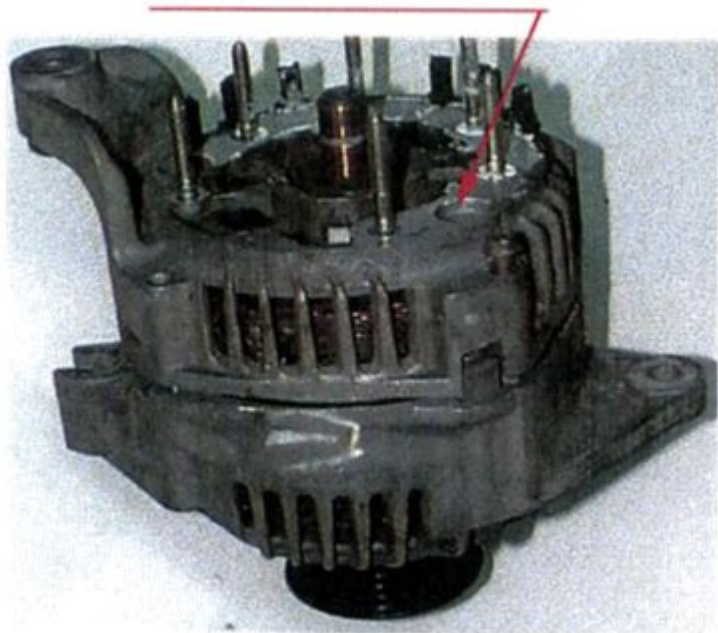
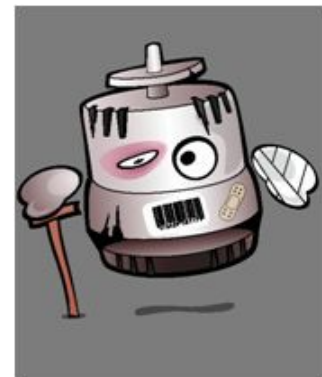
Brakujący prostownik

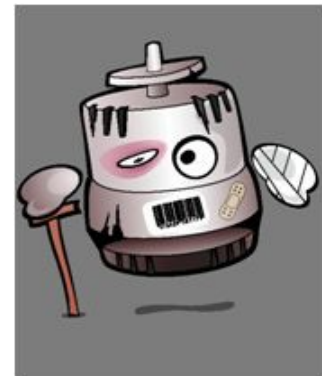
Brakujący regulator

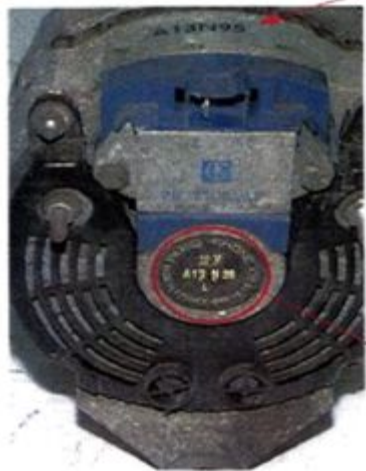
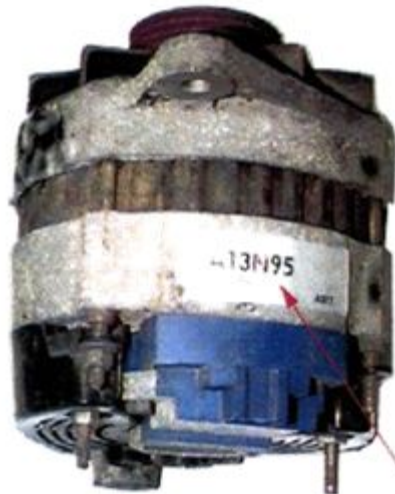
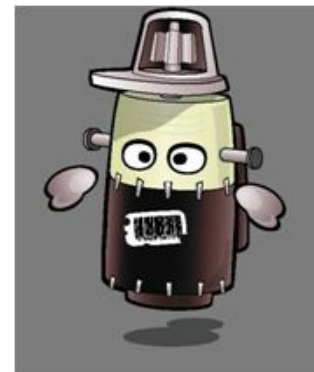
Zastosowane części zamienne różnych producentów

Oryginalna
etykieta A13N 95

Zamienione na
A13N 38

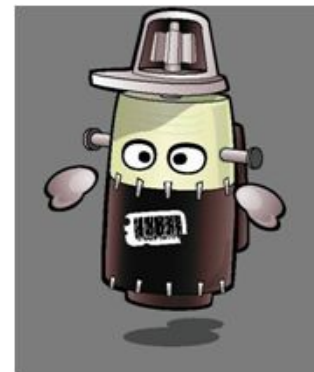
Zastosowane części zamienne różnych producentów

Etykieta D9E 77

Oryginalnie D9E 48

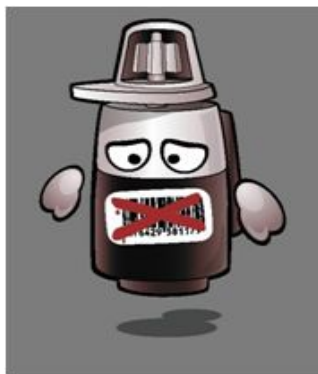
Produkt nie znajdujący się na liście zwrotów / brak możliwości identyfikacji części

Nie znajduje się na liście zwrotów
